№质检字（辐射）第Yulin(LT)20210308359号

监 测 报 告

报告编号 Yulin(LT)20210308359
监测项目 榆林化学厂区
基站地址 榆林化学厂区
委托单位 中国联通陕西分公司
监测类别 委托监测

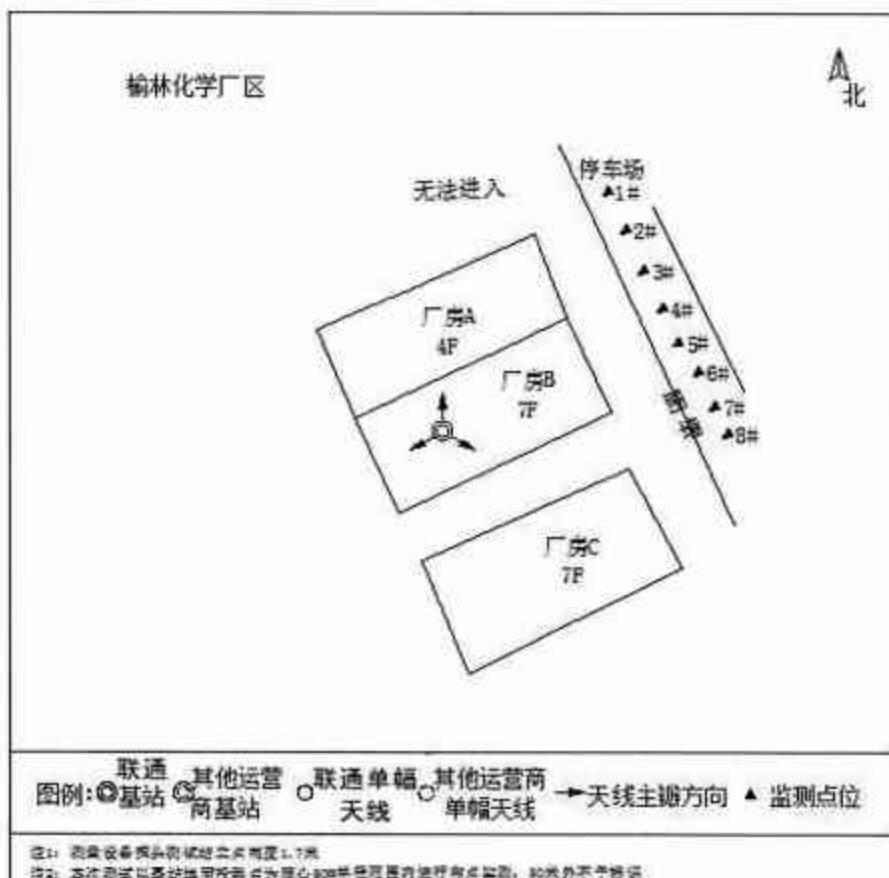
监测示意图

监测点位	监测点位描述	监测点位与天线的距离 (m)		电场场强 E (V/m)	功率密度 S(μ W/cm ²)	备注
		水平	垂直			
1#	基站北偏东天线主瓣方向停车场上	52	33	0.82	0.2259	/
2#	基站北偏东天线主瓣方向停车场上	51	33	1.18	0.4139	/
3#	基站北偏东天线主瓣方向停车场上	50	33	1.10	0.3880	/
4#	基站北偏东天线主瓣方向停车场上	50	33	1.22	0.4848	/
5#	基站北偏东天线主瓣方向停车场上	51	33	1.09	0.3430	/
6#	基站北偏东天线主瓣方向停车场上	52	33	1.07	0.4384	/
7#	基站北偏东天线主瓣方向停车场上	53	33	1.15	0.4203	/
8#	基站正东天线主瓣方向停车场上	54	33	1.04	0.3889	/

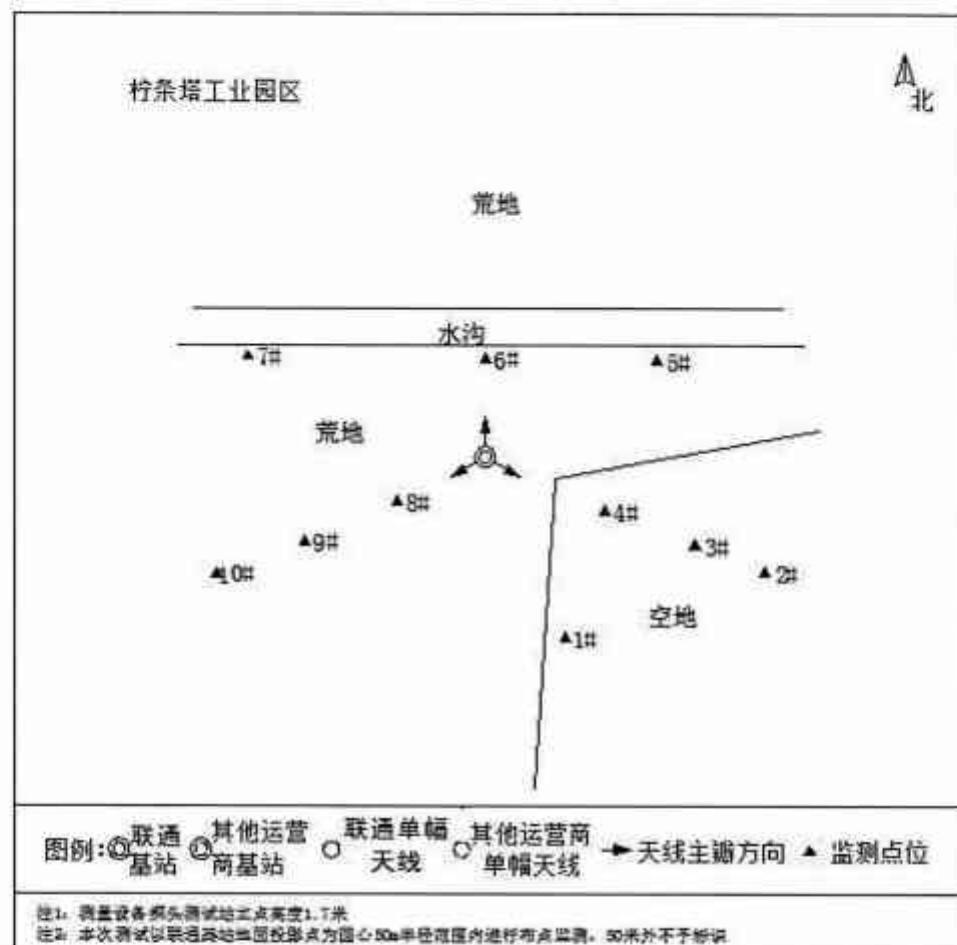
监测示意图

监测点位	监测点位描述	监测点位与天线的距离 (m)		电场场强 E (V/m)	功率密度 S(μ W/cm ²)	备注
		水平	垂直			
1#	基站南偏东天线主瓣方向空地上	30	26	0.71	0.1531	/
2#	基站南偏东天线主瓣方向空地上	45	26	0.48	0.0697	/
3#	基站南偏东天线主瓣方向空地上	35	26	0.62	0.1274	/
4#	基站南偏东天线主瓣方向空地上	20	26	0.82	0.2086	/
5#	基站北偏东天线主瓣方向荒地上	30	26	0.77	0.1682	/
6#	基站正北天线主瓣方向荒地上	15	26	0.85	0.2401	/
7#	基站北偏西天线主瓣方向荒地上	40	26	0.58	0.1031	/
8#	基站南偏西天线主瓣方向荒地上	15	26	1.13	0.3645	/
9#	基站南偏西天线主瓣方向荒地上	30	26	0.76	0.1588	/
10#	基站南偏西天线主瓣方向荒地上	45	26	0.46	0.0640	/

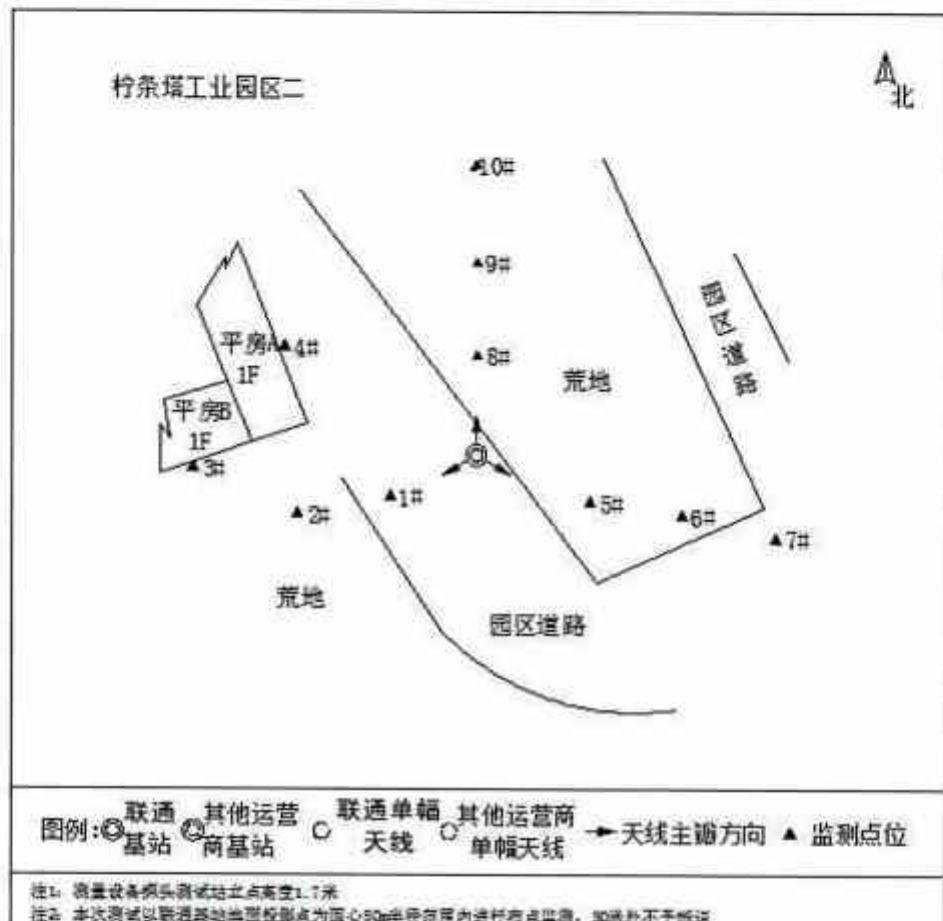
监测示意图

监测点位	监测点位描述	监测点位与天线的距离 (m)		电场场强 E (V/m)	功率密度 S(μ W/cm ²)	备注
		水平	垂直			
1#	基站南偏西天线主瓣方向园区道路上	15	26	0.84	0.2164	/
2#	基站南偏西天线主瓣方向荒地上	30	26	0.65	0.1351	/
3#	基站南偏西 1 层平房 B 南侧外墙边	45	26	0.49	0.0727	/
4#	基站北偏西 1 层平房 A 东侧窗户外	35	26	0.53	0.0840	/
5#	基站南偏东天线主瓣方向荒地上	30	26	0.66	0.1314	/
6#	基站南偏东天线主瓣方向荒地上	35	26	0.56	0.0947	/
7#	基站南偏东天线主瓣方向园区道路上	50	26	0.33	0.0333	/
8#	基站正北天线主瓣方向荒地上	15	26	1.03	0.2929	/
9#	基站正北天线主瓣方向荒地上	30	26	0.67	0.1301	/
10#	基站正北天线主瓣方向荒地上	45	26	0.42	0.0542	/

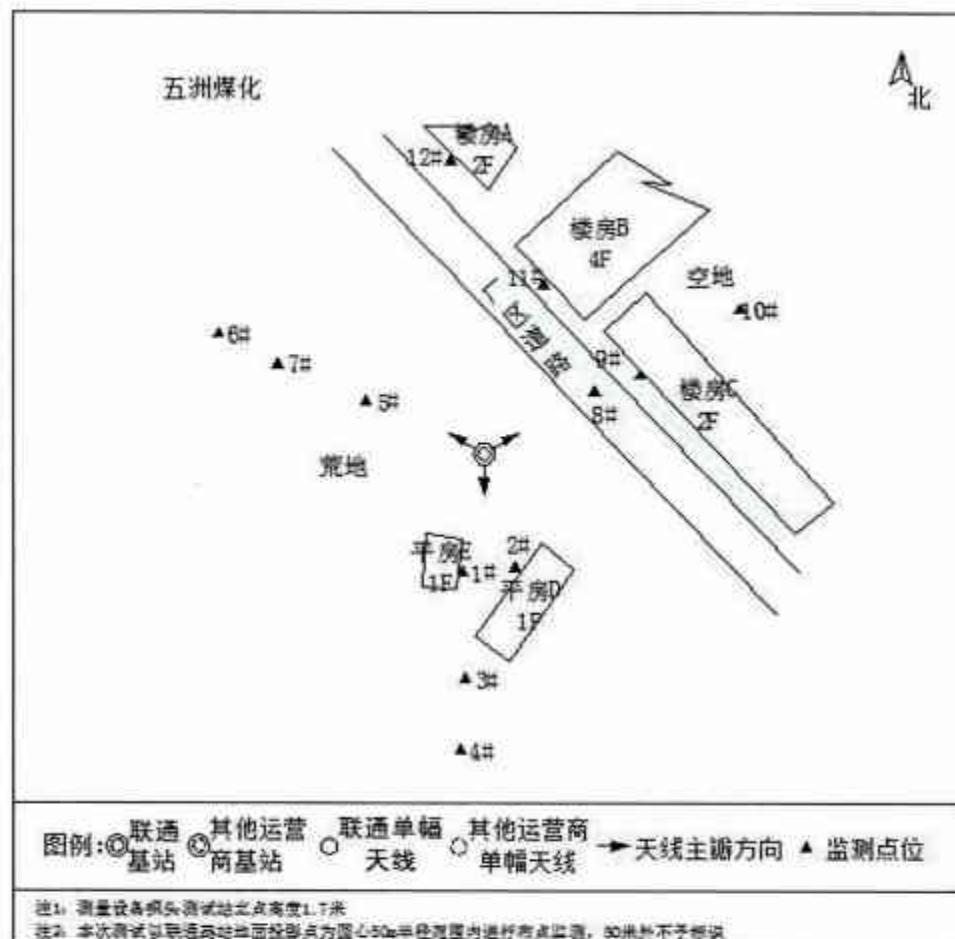
监测示意图

监测点位	监测点位描述	监测点位与天线 的距离 (m)		电场场强 E (V/m)	功率密度 S(μ W/cm ²)	备注
		水平	垂直			
1#	基站南偏西 1 层平房 E 东侧外墙边	18	38	0.80	0.1787	/
2#	基站南偏东 1 层平房 D 西侧窗户外	15	38	1.25	0.4332	/
3#	基站南偏西天线主瓣 方向荒地上	35	38	0.44	0.0617	/
4#	基站南偏西天线主瓣 方向荒地上	45	38	0.34	0.0407	/
5#	基站北偏西天线主瓣 方向荒地上	20	38	0.64	0.1246	/
6#	基站北偏西天线主瓣 方向荒地上	45	38	0.38	0.0409	/
7#	基站北偏西天线主瓣 方向荒地上	35	38	0.47	0.0609	/
8#	基站北偏东天线主瓣 方向厂区道路上	20	38	0.63	0.1298	/
9#	基站北偏东 2 层楼房 C 南侧外墙边	25	38	0.58	0.1014	/
10#	基站北偏东天线主瓣 方向空地上	45	38	0.35	0.0420	/
11#	基站北偏东 4 层楼房 B 南侧窗户外	25	38	0.54	0.0912	/
12#	基站北偏西 2 层楼房 A 南侧外墙边	45	38	0.37	0.0387	/

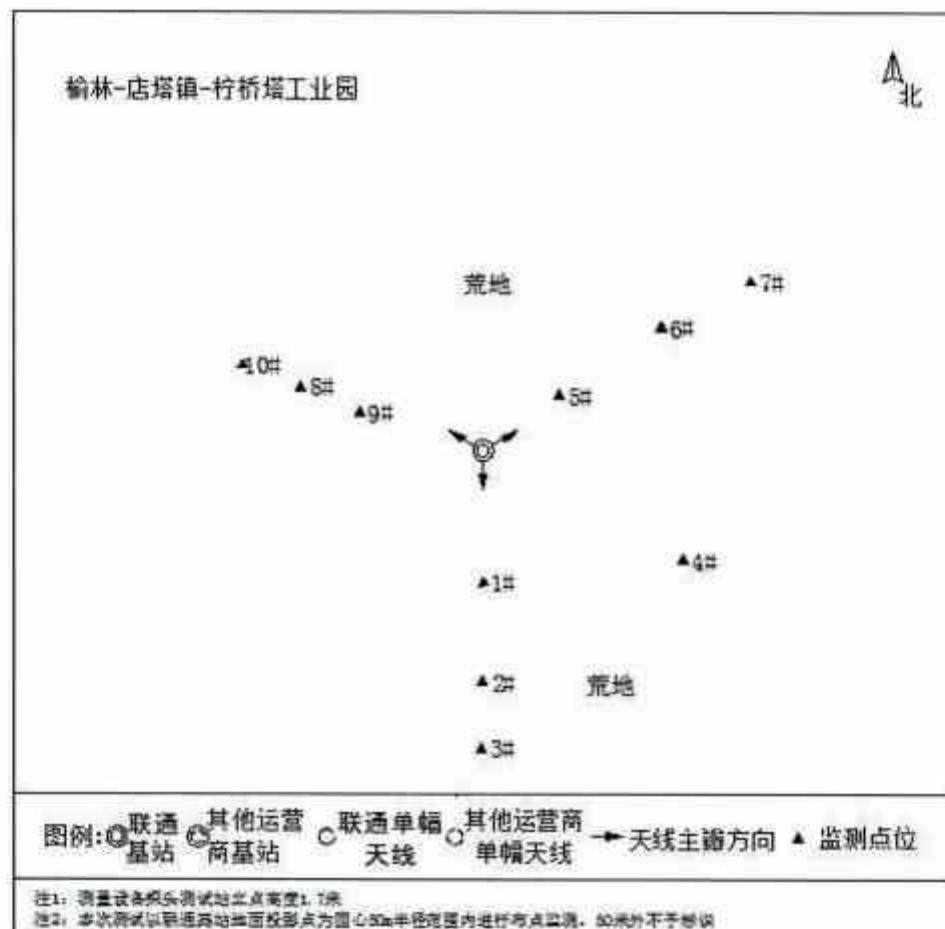
监测示意图

监测点位	监测点位描述	监测点位与天线的距离 (m)		电场场强 E (V/m)	功率密度 S(μ W/cm ²)	备注
		水平	垂直			
1#	基站正南天线主瓣方向荒地上	20	43	0.77	0.1707	/
2#	基站正南天线主瓣方向荒地上	35	43	0.65	0.1148	/
3#	基站正南天线主瓣方向荒地上	45	43	0.46	0.0586	/
4#	基站南偏东天线主瓣方向荒地上	35	43	0.66	0.1298	/
5#	基站北偏东天线主瓣方向荒地上	15	43	0.85	0.1919	/
6#	基站北偏东天线主瓣方向荒地上	35	43	0.63	0.1106	/
7#	基站北偏东天线主瓣方向荒地上	50	43	0.38	0.0395	/
8#	基站北偏西天线主瓣方向荒地上	20	43	0.76	0.1579	/
9#	基站北偏西天线主瓣方向荒地上	30	43	0.71	0.1473	/
10#	基站北偏西天线主瓣方向荒地上	40	43	0.54	0.0896	/

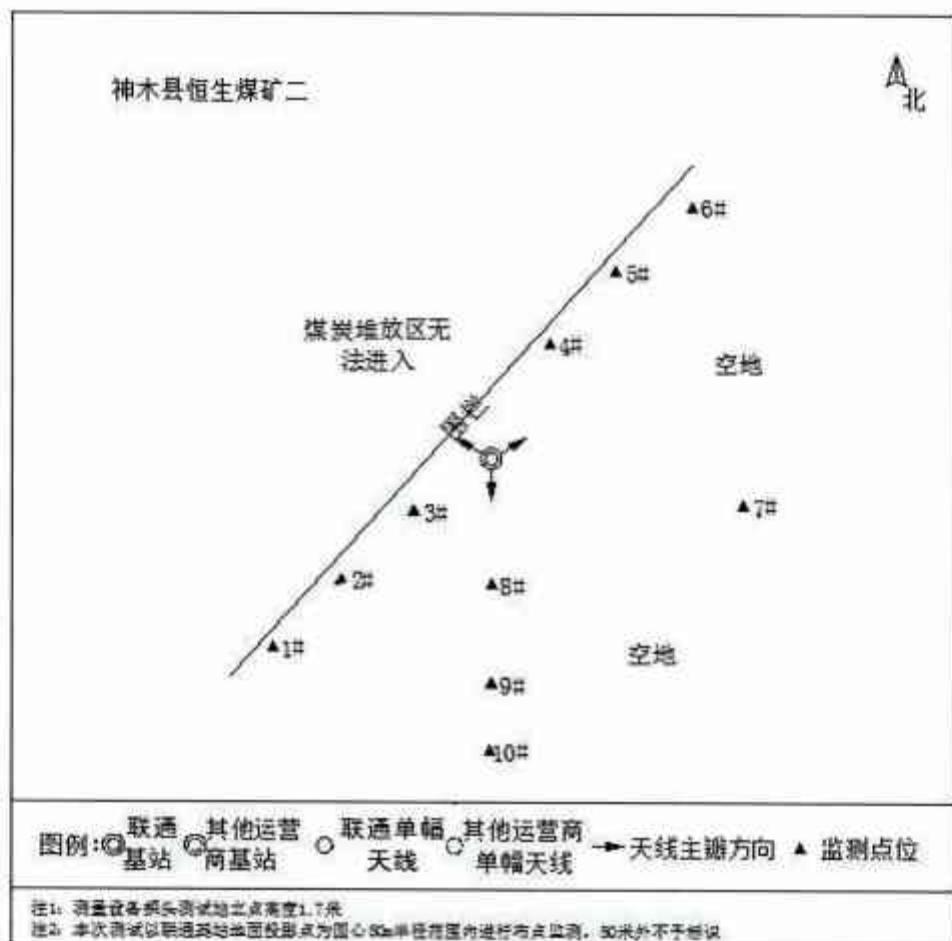
监测示意图

监测点位	监测点位描述	监测点位与天线的距离 (m)		电场场强 E (V/m)	功率密度 S(μ W/cm ²)	备注
		水平	垂直			
1#	基站南偏西天线主瓣方向空地上	45	38	0.47	0.0704	/
2#	基站南偏西天线主瓣方向空地上	30	38	0.63	0.1221	/
3#	基站南偏西天线主瓣方向空地上	15	38	0.87	0.2065	/
4#	基站北偏东天线主瓣方向空地上	20	38	0.75	0.1640	/
5#	基站北偏东天线主瓣方向空地上	35	38	0.57	0.1082	/
6#	基站北偏东天线主瓣方向空地上	50	38	0.36	0.0388	/
7#	基站南偏东天线主瓣方向空地上	40	38	0.50	0.0764	/
8#	基站正南天线主瓣方向空地上	20	38	0.71	0.1436	/
9#	基站正南天线主瓣方向空地上	35	38	0.55	0.0898	/
10#	基站正南天线主瓣方向空地上	45	38	0.48	0.0706	/

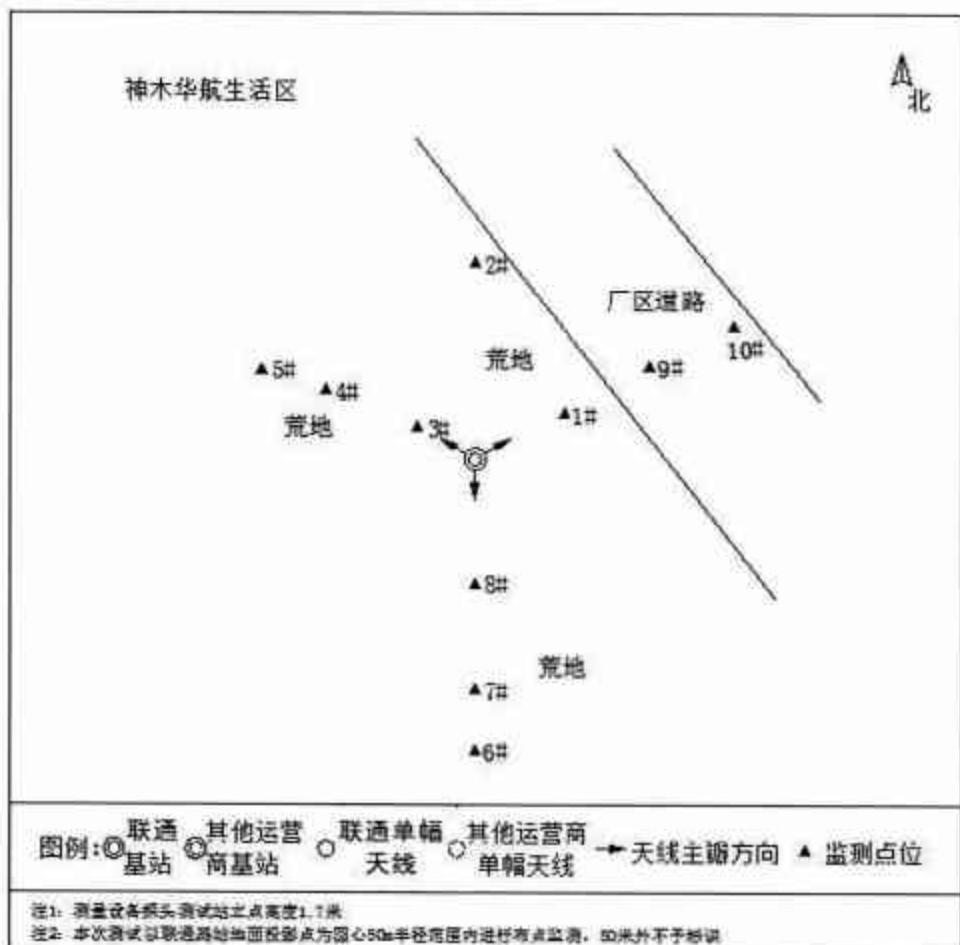
监测示意图

监测点位	监测点位描述	监测点位与天线的距离 (m)		电场场强 E (V/m)	功率密度 S(μ W/cm ²)	备注
		水平	垂直			
1#	基站北偏东天线主瓣方向荒地上	15	28	0.87	0.2132	/
2#	基站正北天线主瓣方向荒地上	30	28	0.68	0.1346	/
3#	基站北偏西天线主瓣方向荒地上	10	28	0.93	0.2356	/
4#	基站北偏西天线主瓣方向荒地上	25	28	0.75	0.1754	/
5#	基站北偏西天线主瓣方向荒地上	35	28	0.54	0.0974	/
6#	基站正南天线主瓣方向荒地上	45	28	0.38	0.0411	/
7#	基站正南天线主瓣方向荒地上	35	28	0.59	0.1183	/
8#	基站正南天线主瓣方向荒地上	20	28	0.85	0.2063	/
9#	基站北偏东天线主瓣方向厂区道路上	30	28	0.62	0.1310	/
10#	基站北偏东天线主瓣方向厂区道路上	45	28	0.37	0.0414	/

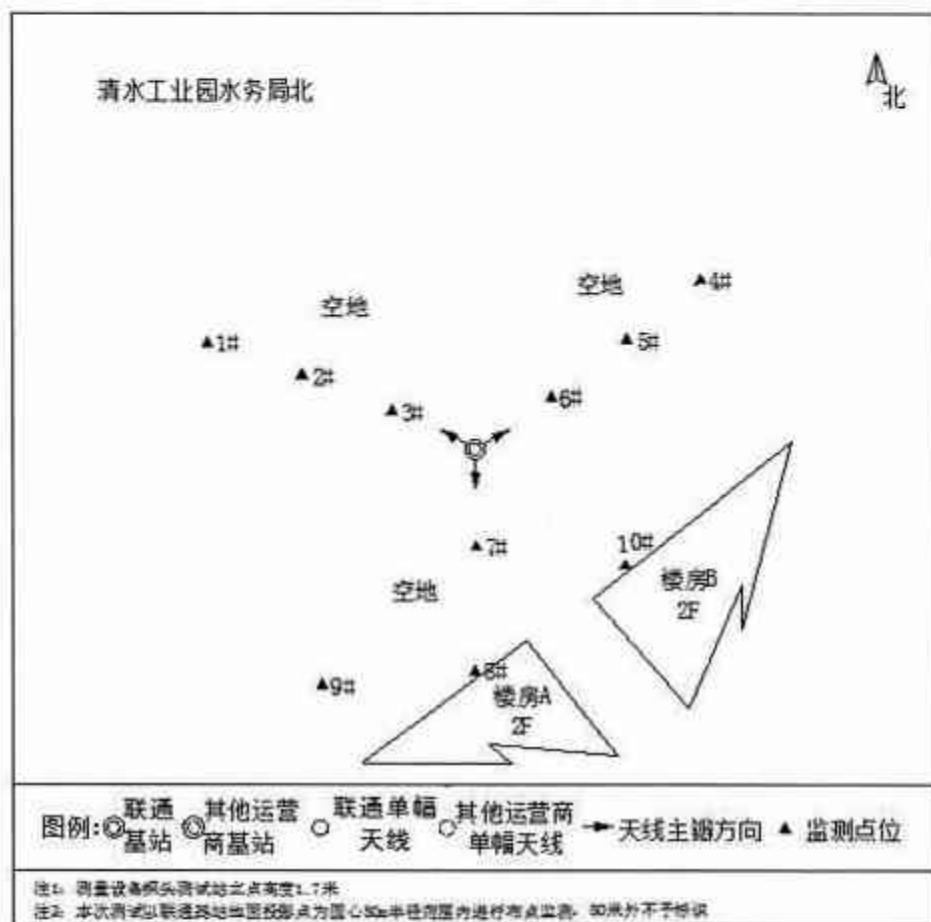
监测示意图

监测点位	监测点位描述	监测点位与天线的距离 (m)		电场场强 E (V/m)	功率密度 S(μ W/cm ²)	备注
		水平	垂直			
1#	基站北偏西天线主瓣方向空地上	45	28	0.42	0.0506	/
2#	基站北偏西天线主瓣方向空地上	30	28	0.64	0.1307	/
3#	基站北偏西天线主瓣方向空地上	15	28	0.87	0.2216	/
4#	基站北偏东天线主瓣方向空地上	45	28	0.46	0.0595	/
5#	基站北偏东天线主瓣方向空地上	30	28	0.66	0.1239	/
6#	基站北偏东天线主瓣方向空地上	15	28	0.85	0.2177	/
7#	基站正南天线主瓣方向空地上	15	28	0.82	0.2061	/
8#	基站正南2层楼房A北侧窗户外	35	28	0.58	0.0980	/
9#	基站南偏西天线主瓣方向空地上	45	28	0.43	0.0555	/
10#	基站南偏东2层楼房B北侧外墙边	30	28	0.62	0.1065	/

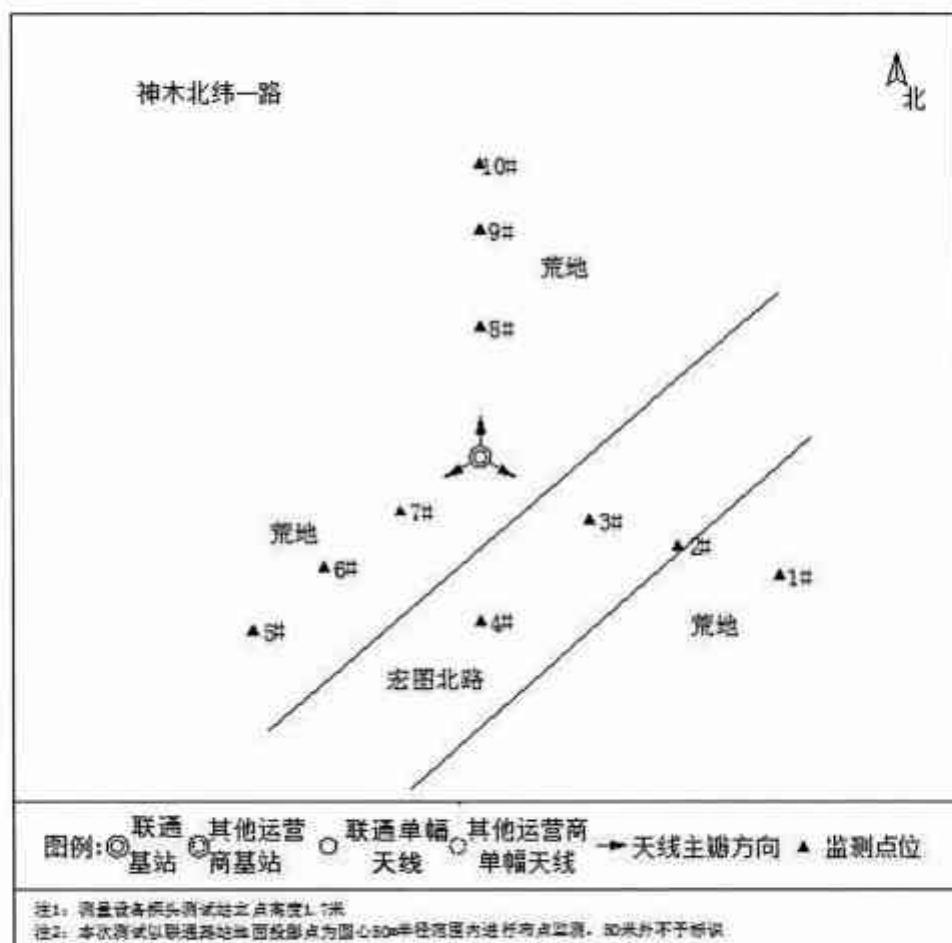
监测示意图

监测点位	监测点位描述	监测点位与天线的距离 (m)		电场场强 E (V/m)	功率密度 S(μ W/cm ²)	备注
		水平	垂直			
1#	基站南偏东天线主瓣方向荒地上	50	28	0.63	0.1300	/
2#	基站南偏东天线主瓣方向宏图北路上	35	28	0.87	0.2350	/
3#	基站南偏东天线主瓣方向宏图北路上	20	28	1.23	0.4598	/
4#	基站正南天线主瓣方向宏图北路上	25	28	1.18	0.4196	/
5#	基站南偏西天线主瓣方向荒地上	45	28	0.74	0.1819	/
6#	基站南偏西天线主瓣方向荒地上	30	28	0.97	0.3091	/
7#	基站南偏西天线主瓣方向荒地上	15	28	1.37	0.5717	/
8#	基站正北天线主瓣方向荒地上	20	28	1.26	0.4528	/
9#	基站正北天线主瓣方向荒地上	35	28	0.83	0.2118	/
10#	基站正北天线主瓣方向荒地上	45	28	0.75	0.1748	/

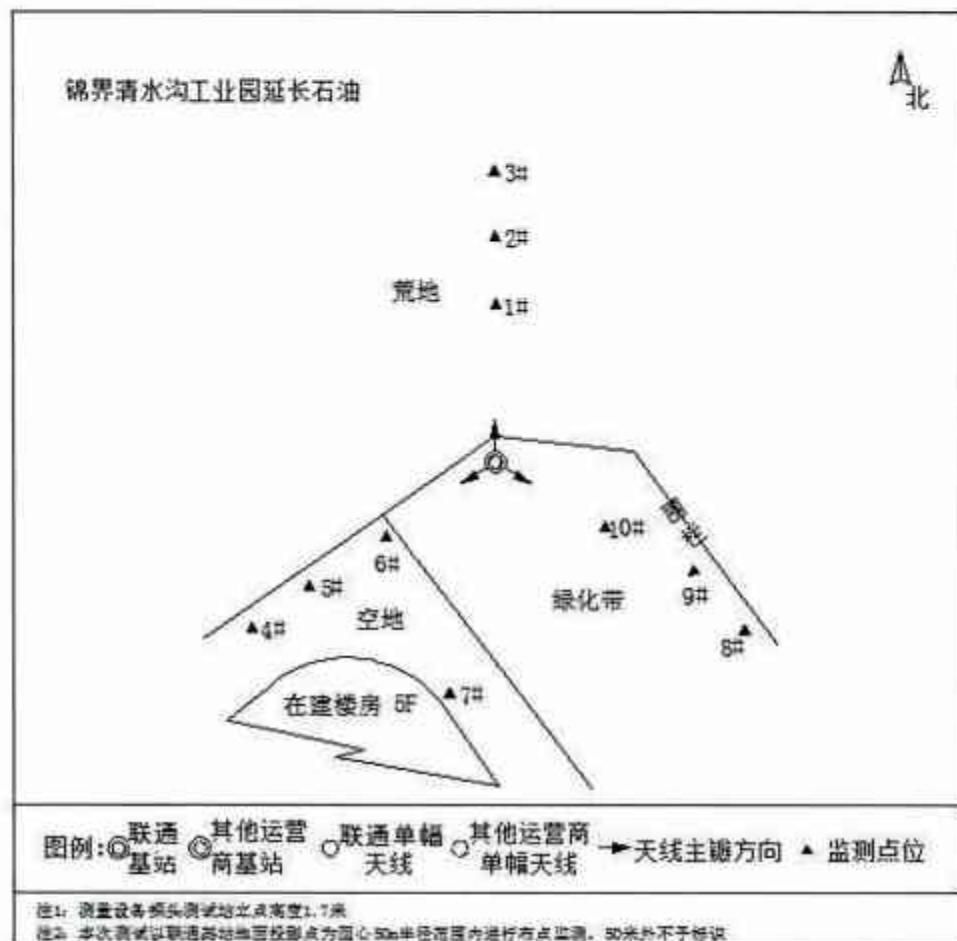
监测示意图

监测点位	监测点位描述	监测点位与天线的距离 (m)		电场场强 E (V/m)	功率密度 S (μW/cm²)	备注
		水平	垂直			
1#	基站正北天线主瓣方向荒地上	25	26	1.03	0.3814	/
2#	基站正北天线主瓣方向荒地上	35	26	0.81	0.1863	/
3#	基站正北天线主瓣方向荒地上	45	26	0.67	0.1274	/
4#	基站南偏西天线主瓣方向荒地上	45	26	0.68	0.1561	/
5#	基站南偏西天线主瓣方向荒地上	35	26	0.84	0.2210	/
6#	基站南偏西天线主瓣方向荒地上	20	26	1.33	0.5723	/
7#	基站南偏西 5 层在建楼房东侧外墙边	35	26	0.81	0.2169	/
8#	基站南偏东天线主瓣方向荒地上	45	26	0.60	0.1164	/
9#	基站南偏东天线主瓣方向荒地上	35	26	0.83	0.2283	/
10#	基站南偏东天线主瓣方向荒地上	20	26	1.03	0.3814	/

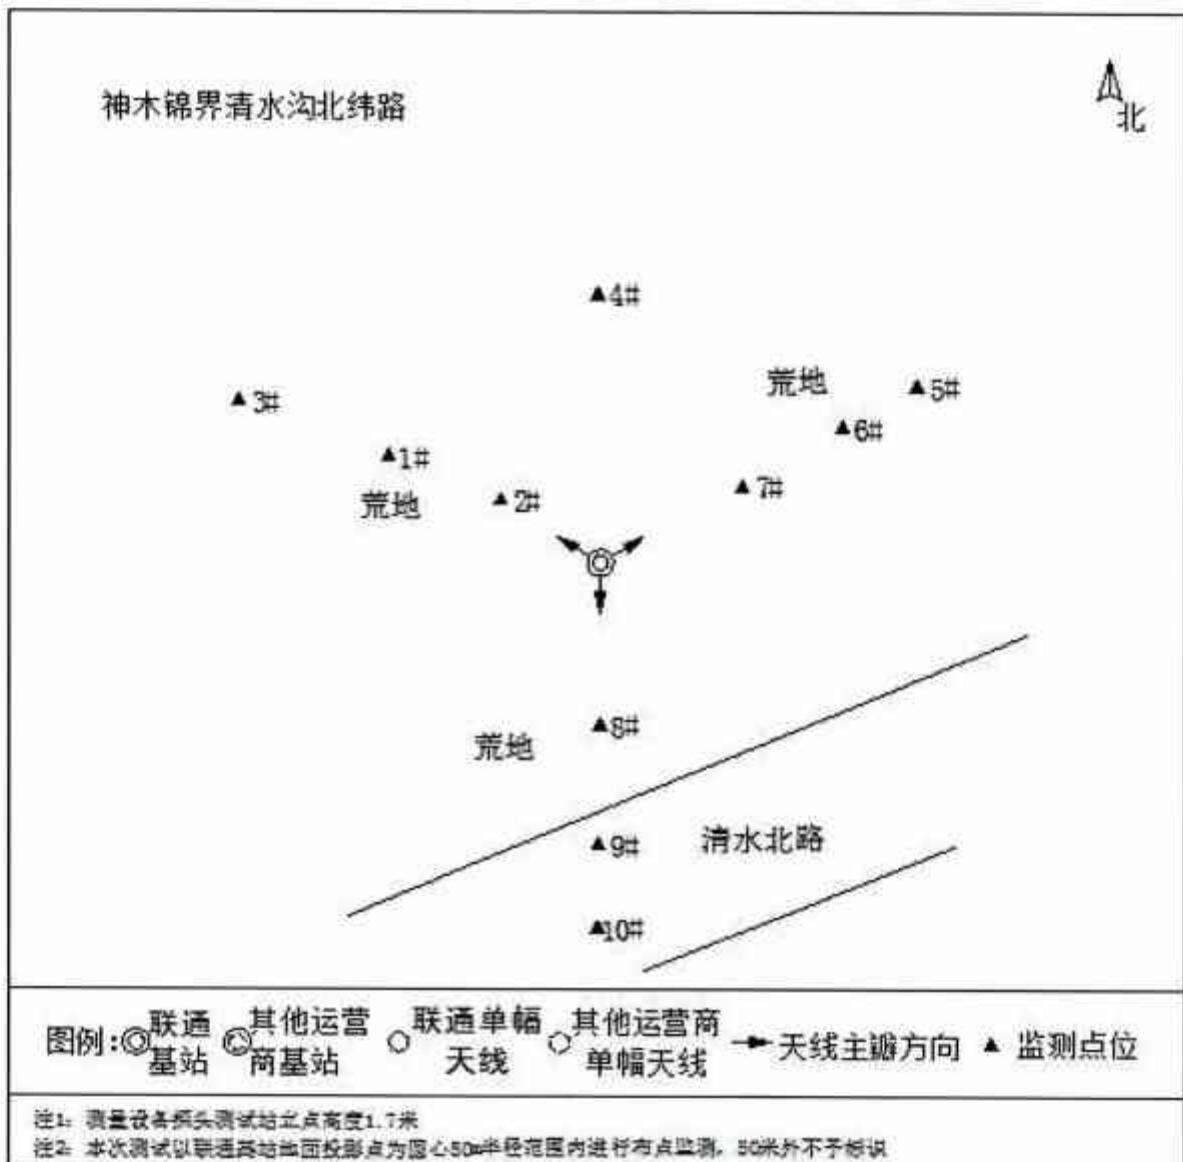
监测示意图

监测点位	监测点位描述	监测点位与天线的距离 (m)		电场场强 E (V/m)	功率密度 S (μW/cm²)	备注
		水平	垂直			
1#	基站北偏西天线主瓣方向荒地上	30	28	0.51	0.0786	/
2#	基站北偏西天线主瓣方向荒地上	15	28	0.77	0.1729	/
3#	基站北偏西天线主瓣方向荒地上	50	28	0.30	0.0269	/
4#	基站正北天线主瓣方向荒地上	35	28	0.48	0.0709	/
5#	基站北偏东天线主瓣方向荒地上	45	28	0.38	0.0419	/
6#	基站北偏东天线主瓣方向荒地上	35	28	0.47	0.0759	/
7#	基站北偏东天线主瓣方向荒地上	20	28	0.65	0.1179	/
8#	基站正南天线主瓣方向荒地上	20	28	0.68	0.1432	/
9#	基站正南天线主瓣方向清水北路上	35	28	0.48	0.0709	/
10#	基站正南天线主瓣方向清水北路上	45	28	0.35	0.0360	/
